PROCEDURE : MONTAGE MOTEUR AHN-AH01-AH02-AH03-T7C

-INSTRUCTIONS DE MONTAGE -

1 - Rapport sur la défaillance structurelle de la courroie de distribution

2 - Champ d'application Production, assemblage Moteurs : PSA
AH01/02/03/T7CL

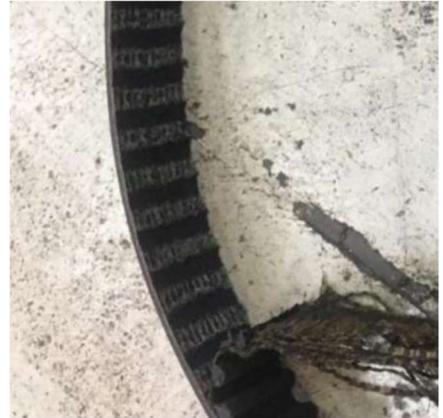
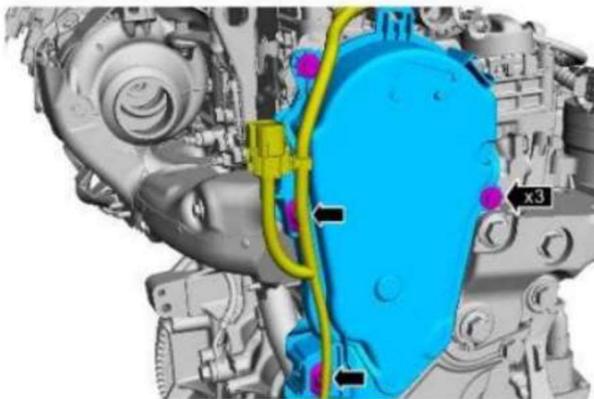
b- Tourner le moteur dans le sens des aiguilles d'une montre jusqu'à ce que le trou Ø6mm de la poulie et de l'arbre à cames correspondent au trou de la culasse.

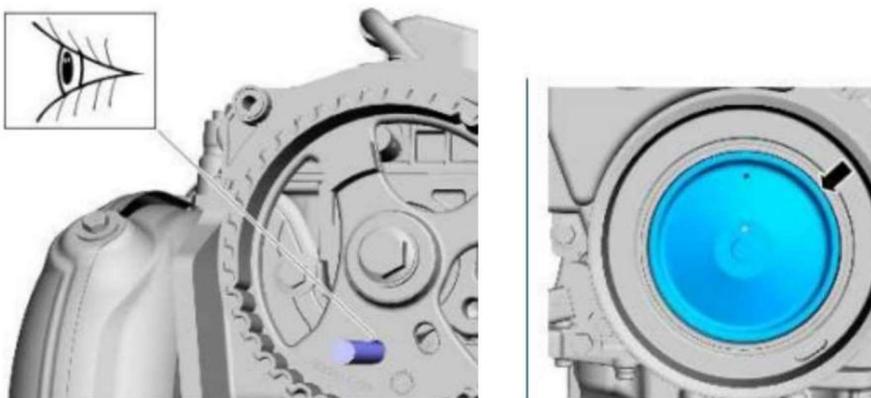
➤ Pompe d'injection AP :

Conséquence :	Cause :
Casse moteur au niveau Pompe injection et/ou distribution	Ce dommage est dû à un désalignement de la pompe haute Pression. Lorsque la pompe haute pression n'est pas réglée correctement, elle injectera au mauvais moment (lorsque tous les injecteurs sont fermés) et cela provoquera un pic résistance dans l'entraînement de la pompe, ce qui entraînera un cisaillement des dents et des dégâts moteurs. Il s'agit d'un problème connu de ces moteurs et ces moteurs reçoivent donc des informations supplémentaires sur la manière d'installer la pompe haute pression sur ces moteurs.

a- Procéder au calage manuel de la pompe HP en faisant correspondre les 2 points comme indiqué sur la photo.

b- Procéder à l'installation de la pompe HP.
